## CEDIMENTI STRUTTURALI

## Lesioni nei muri? Si risolve partendo dal terreno

*Consolidamento del terreno con iniezioni di resine STABILITY PLUS, monitoraggio da remoto della struttura e riparazione delle lesioni*

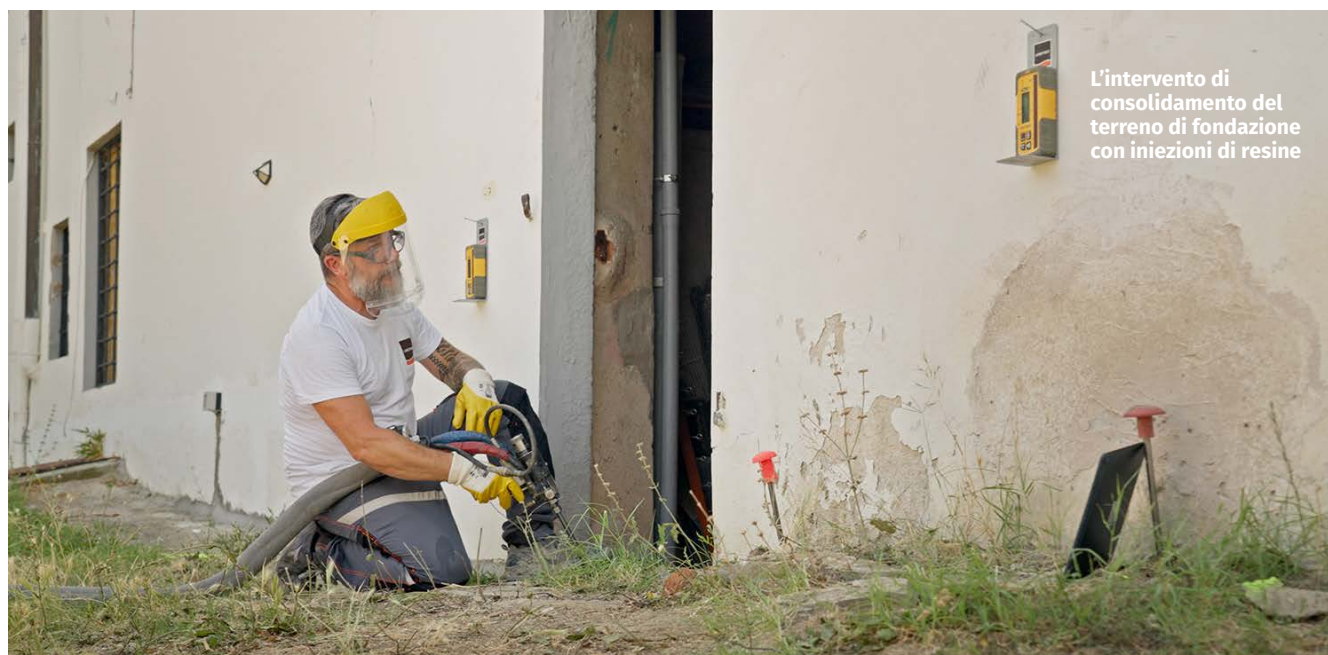
L'intervento di consolidamento del terreno di fondazione con iniezioni di resine

Dopo le indagini geofisiche preliminari, Uretek è intervenuta consolidando l'intero sistema di fondazione con **STABILITY PLUS**. L'intervento con iniezioni di resine è stato eseguito su 128 metri lineari di fondazione, stabilizzando il terreno e arrestando i cedimenti differenziali. I lavori sono stati completati in soli 8 giorni lavorativi, senza interventi invasivi sulla struttura. In seguito all'intervento, un ingegnere Uretek ha installato dei fessurimetri biassiali sulle lesioni principali per monitorare la struttura fino al termine del periodo di assestamento. Uretek potrà poi eseguire anche la riparazione delle lesioni.

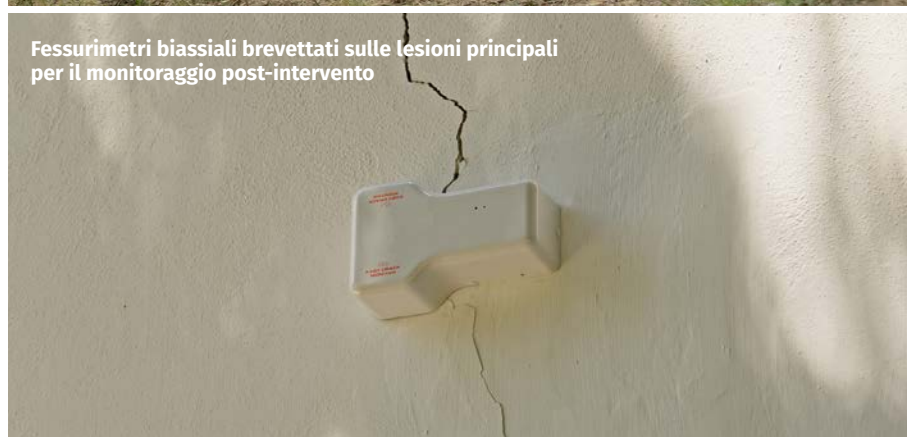
Fessurimetri biassiali brevettati sulle lesioni principali per il monitoraggio post-intervento
