SICUREZZA STRUTTURALE

Microancoraggi e resine espandenti a prova di spinta

A Firenze un condominio ha mostrato l'insorgere di fessurazioni e spancamenti nei due muri di contenimento del terreno su cui si fonda il fabbricato. Uretek è intervenuta con l'inserimento di microancoraggi e iniezioni di resine nel terreno, rimettendo in sicurezza la struttura di contenimento e il condominio

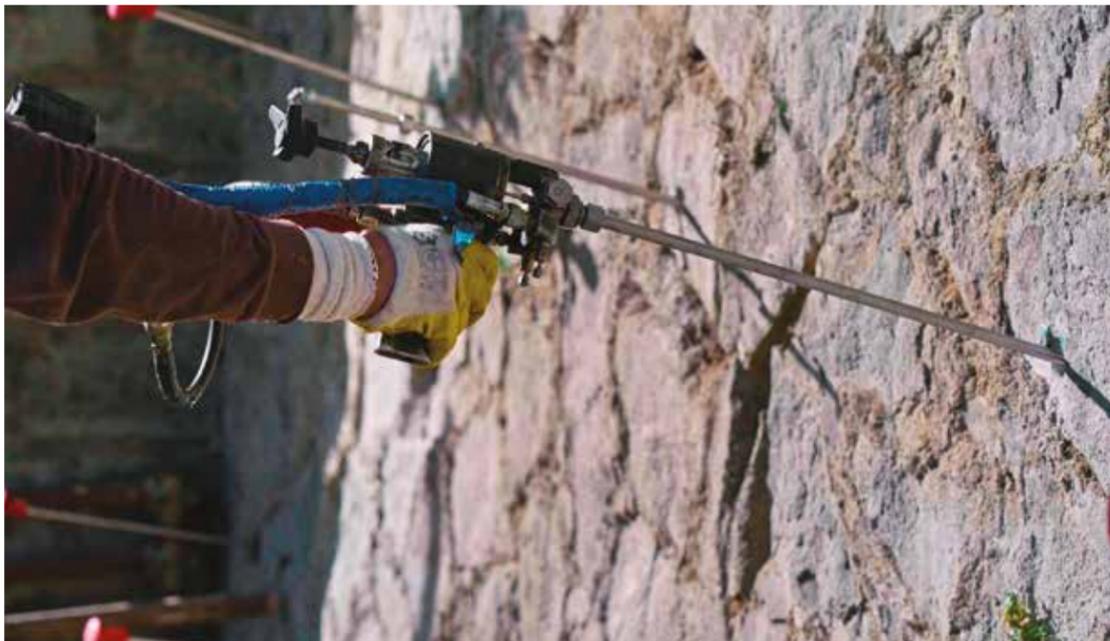
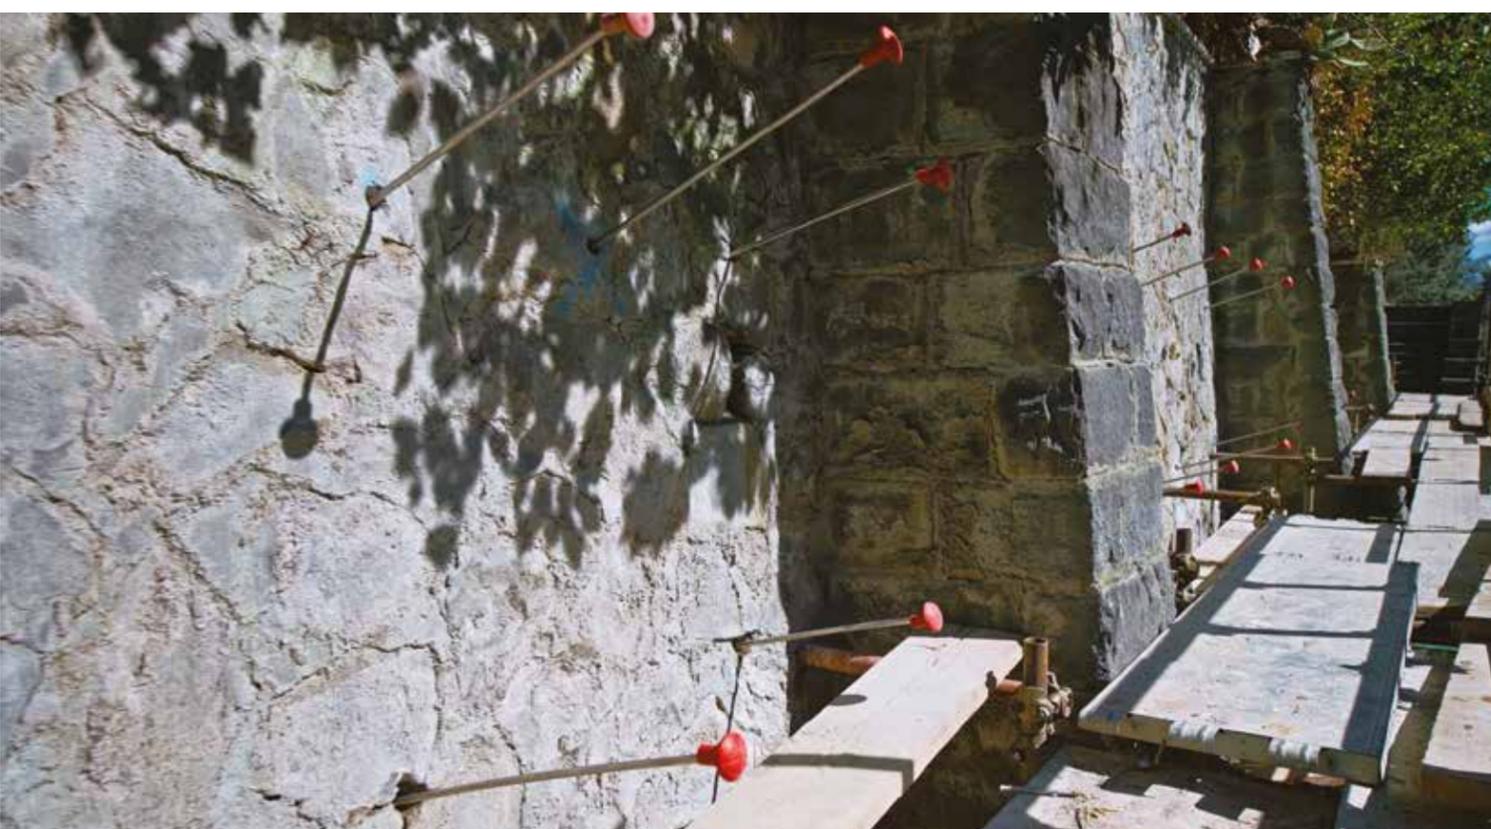
Primo segnale di un'eccessiva spinta del terreno a tergo è stata la comparsa, nel tempo, di crepe nei due muri. Realizzati in pietra e calcestruzzo, alti circa quattro metri ciascuno e lunghi 15 e 29 metri, i due muri stavano infatti subendo un fenomeno di spancimento che avrebbe potuto provocarne il collasso. A seguito della richiesta della committenza, Uretek è intervenuta stabilizzando la struttura con microancoraggi in acciaio inox e iniezioni di resina espandente. L'intervento - più economico e nettamente meno invasivo rispetto alle soluzioni tradizionali - ha consentito di ripristinare l'opera in maniera rapida e controllata.

Il progetto ha previsto 6 file di tiranti, 3 per ogni muro, con interasse pari a 1.0 metro. La lunghezza di ciascun ancoraggio, pari a 4.5 metri, è stata definita con lo scopo di raggiungere quella porzione di terreno con caratteristiche meccaniche migliori. La fase esecutiva ha previsto, *in primis*, delle perforazioni di diametro 26 mm nel muro e nel terreno secondo lo schema previsto da progetto.

In seguito, sono stati inseriti i microancoraggi composti da un tubo cavo in acciaio inox equipaggiato, sulla parte terminale, di una serie di fori sulla superficie laterale all'interno del quale è inserita una corda in acciaio armonico, completata da un puntale. La resina, iniettata nel condotto, fuoriesce dalla parte terminale ed espandendosi crea un agglomerato con il terreno circostante. La fase di espansione termina dopo pochi secondi e, già dopo poche ore, il bulbo generatosi acquisisce una resistenza tale da permettere la tesatura del tirante. Trascorso questo tempo, il tirante viene ancorato alla parete mediante una piastra e una boccola in acciaio munita di cunei di fissaggio. La fase di tesatura viene eseguita con un sistema meccanico regolabile con apposite chiavi e controllato con una cella di carico preventivamente tarata.

Nel cantiere in esame sono stati realizzati un totale di 103 tiranti tesati fino al tiro di esercizio previsto dal progetto, compreso tra 1000 e 1500 kg. Sono stati portati a rottura 7 ancoraggi di prova, che hanno raggiunto valori compresi tra 4000 e 5000 kg, sempre superiori ai 2700 kg previsti da progetto. L'intervento Uretek MicroAnchors® si è dunque concluso con la messa in sicurezza dell'opera e degli spazi.
