A21 TORINO-PIACENZA LE INIEZIONI DI RESINE

SULLA A21, NEL TRONCO AUTOSTRADALE TORINO-PIACENZA, ERANO STATE RILEVATE DELLE DEFORMAZIONI DELLA CARREGGIATA IN ENTRAMBE LE DIREZIONI. IL PROBLEMA ERA PROVOCATO PRINCIPALMENTE DA DEFICIT DI DENSITÀ DEL TERRENO SOTTOSTANTE LA FONDAZIONE STRADALE

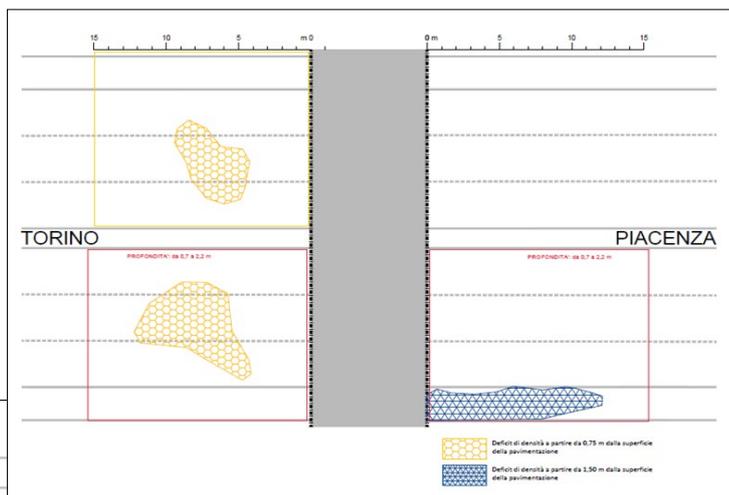
2. Schema riassuntivo delle zone a deficit di densità post indagine georadar

Dai dati acquisiti, sono emerse irregolarità nella composizione del rilevato, con deficit di densità rilevati su entrambe le carreggiate, sia in direzione Piacenza che Torino, a profondità variabili tra 0,75 e 1,50 metri dalla superficie stradale. Queste anomalie suggeriscono un'alterazione della consistenza del rilevato, che potrebbe compromettere la sicurezza e rendere necessari interventi di risanamento in tempi brevi. Per confermare i risultati emersi dalla prima fase di indagine, sono stati effettuati ulteriori sondaggi geognostici a carotaggio continuo fino a una profondità di 3 metri, con esecuzione di prove SPT in vari punti delle carreggiate. Questi studi hanno confermato la presenza di un primo strato di sabbia grossolana e leggermente ghiaiosa fino a 1,50 metri di profondità, seguito da un livello di sabbia fine con una leggera componente limosa fino a 3 metri.

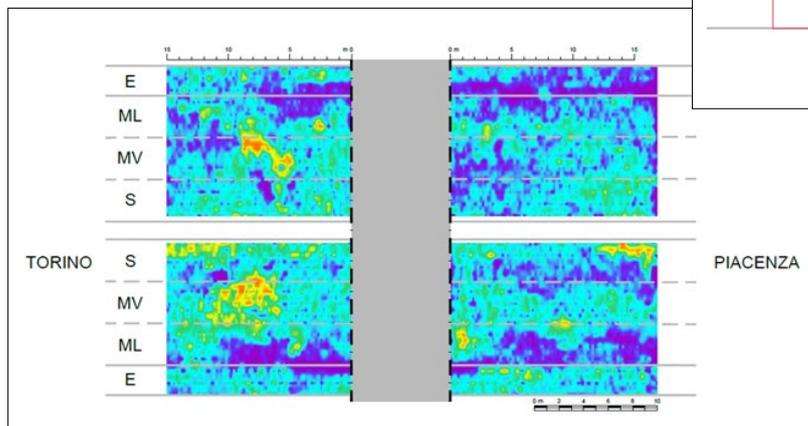
1. Esempio elaborazione grafica dell'indagine Georadar GPR

lizzate alla caratterizzazione geotecnica e geomeccanica del rilevato autostradale. L'obiettivo era individuare le migliori soluzioni di consolidamento per migliorare le proprietà meccaniche del terreno. In un primo momento, sono state eseguite indagini georadar con tecnologia GPR (Ground Probing Radar) per identificare eventuali anomalie legate al degrado del rilevato stradale e del sottosuolo, fino a una profondità di circa 4 metri dal livello della pavimentazione.

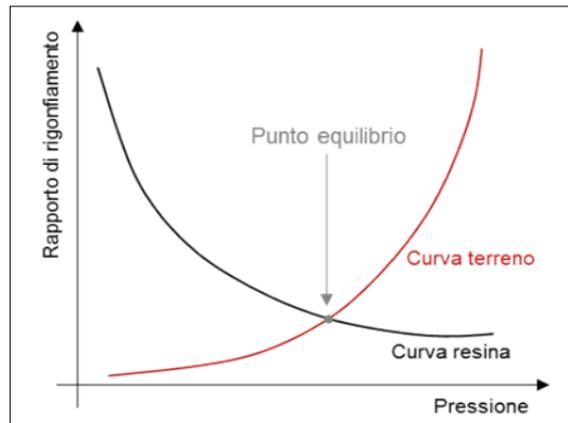
3. Condizione di equilibrio tra la pressione di rigonfiamento della resina iniettata e la pressione di confinamento del terreno

Il software si basa sulla teoria della cavità espansa, che correla la pressione esercitata dal bulbo di espansione della resina con la pressione di confinamento del terreno, permettendo di determinare con precisione il tipo e il volume di resina necessari per raggiungere gli obiettivi di consolidamento.

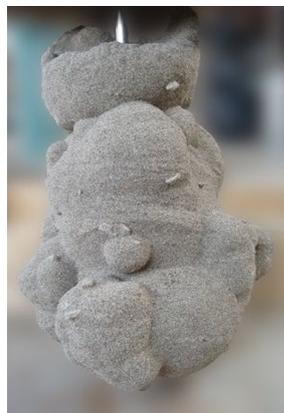
5. Esempio di agglomerato resina-terreno granulare

La diffusione della resina varia a seconda del tipo di suolo: nei terreni granulari avviene per permeazione, creando agglomerati di resina e terreno di forma cilindrica.

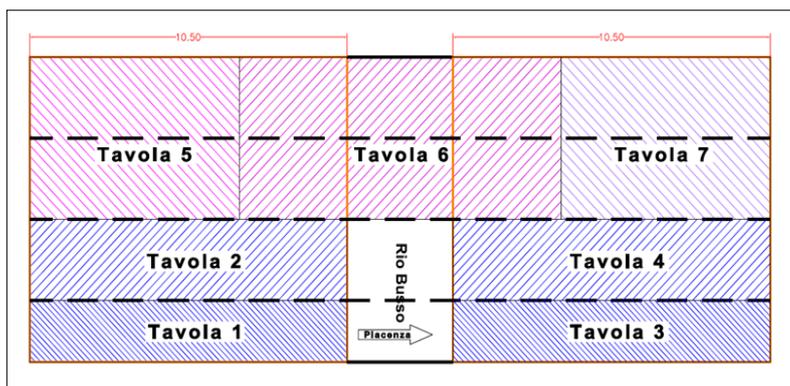
4. Schema riassuntivo del cronoprogramma e zone di intervento

Per minimizzare l'impatto sulla circolazione, soprattutto nelle ore di maggiore traffico, è stato concordato un cronoprogramma che prevedeva la suddivisione dell'area d'intervento in sotto-zone. Questo ha permesso di chiudere temporaneamente solo alcune corsie, deviando il traffico sulle corsie adiacenti. In ogni sotto-area è stata predisposta una maglia di perforazione, con fori da 26 mm eseguiti tramite perforatori elettrici manuali a rotoperussione fino alla profondità definita in fase progettuale.

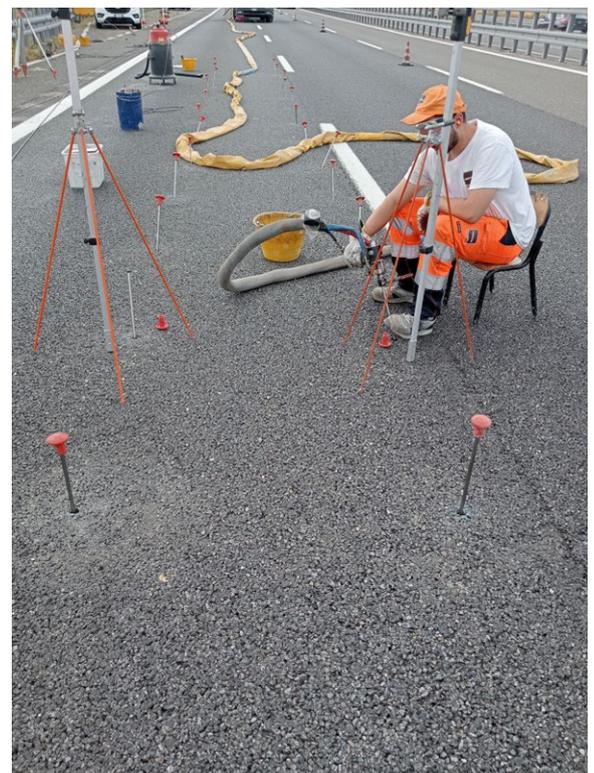
6. Fase di iniezione della resina espandente

L'iniezione della resina è stata realizzata con il sistema brevettato Uretek Multipoint, che utilizza cannule in acciaio a fondo cieco con fori laterali calibrati. La resina viene rilasciata simultaneamente da tutti i fori con una portata costante, espandendosi e polimerizzandosi in pochi secondi. Questa tecnologia consente di mantenere la resina confinata nei punti di iniezione, riducendo dispersioni e tempi di trattamento.

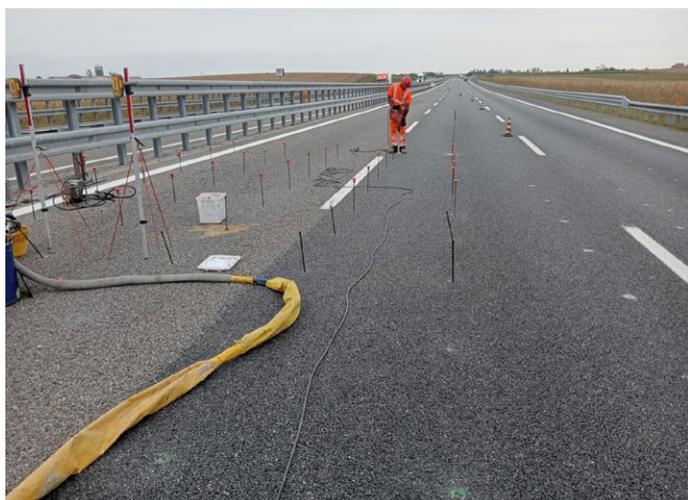
7. Fase di perforazione della superficie stradale

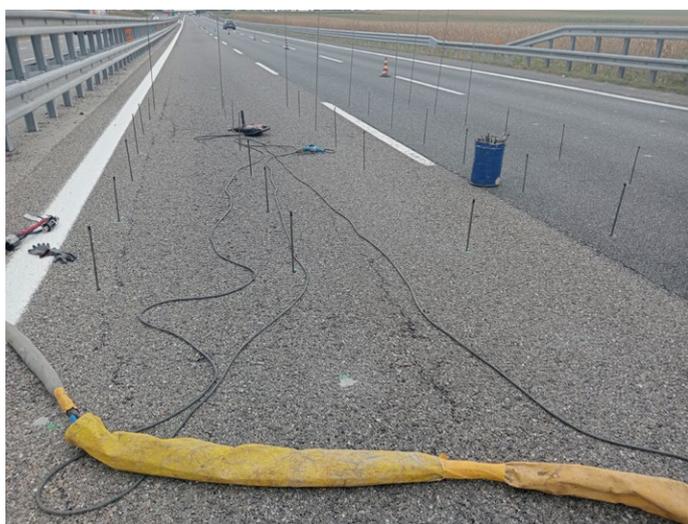
8. La minima invasività dell'intervento di consolidamento Uretek

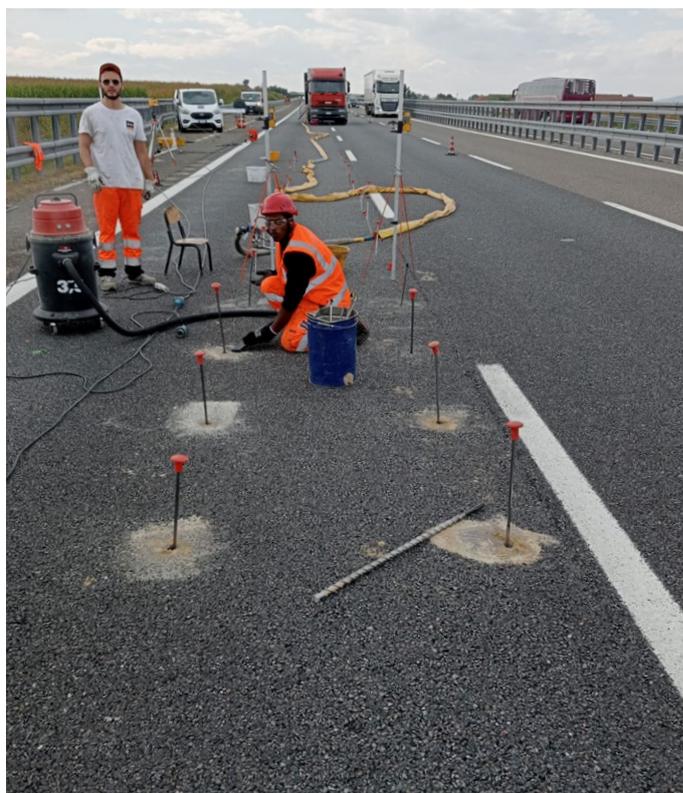
9. Inserimento delle cannule multiforate nei fori precedentemente realizzati
